ÉDIFICES CULTUELS

GUIDE D'ENTRETIEN

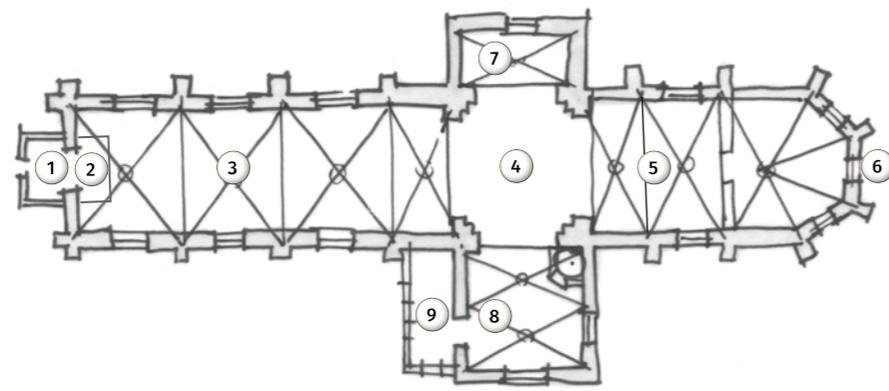
Nef

Transept

Abside

| 1 Porche | 4 Croisée du transept | 7 Bras nord du transept |
| 2 Narthex (ou seuil) | 5 Chœur | 8 Bras sud du transept |
| 3 Travée de nef | 6 Chevet | 9 Sacristie |

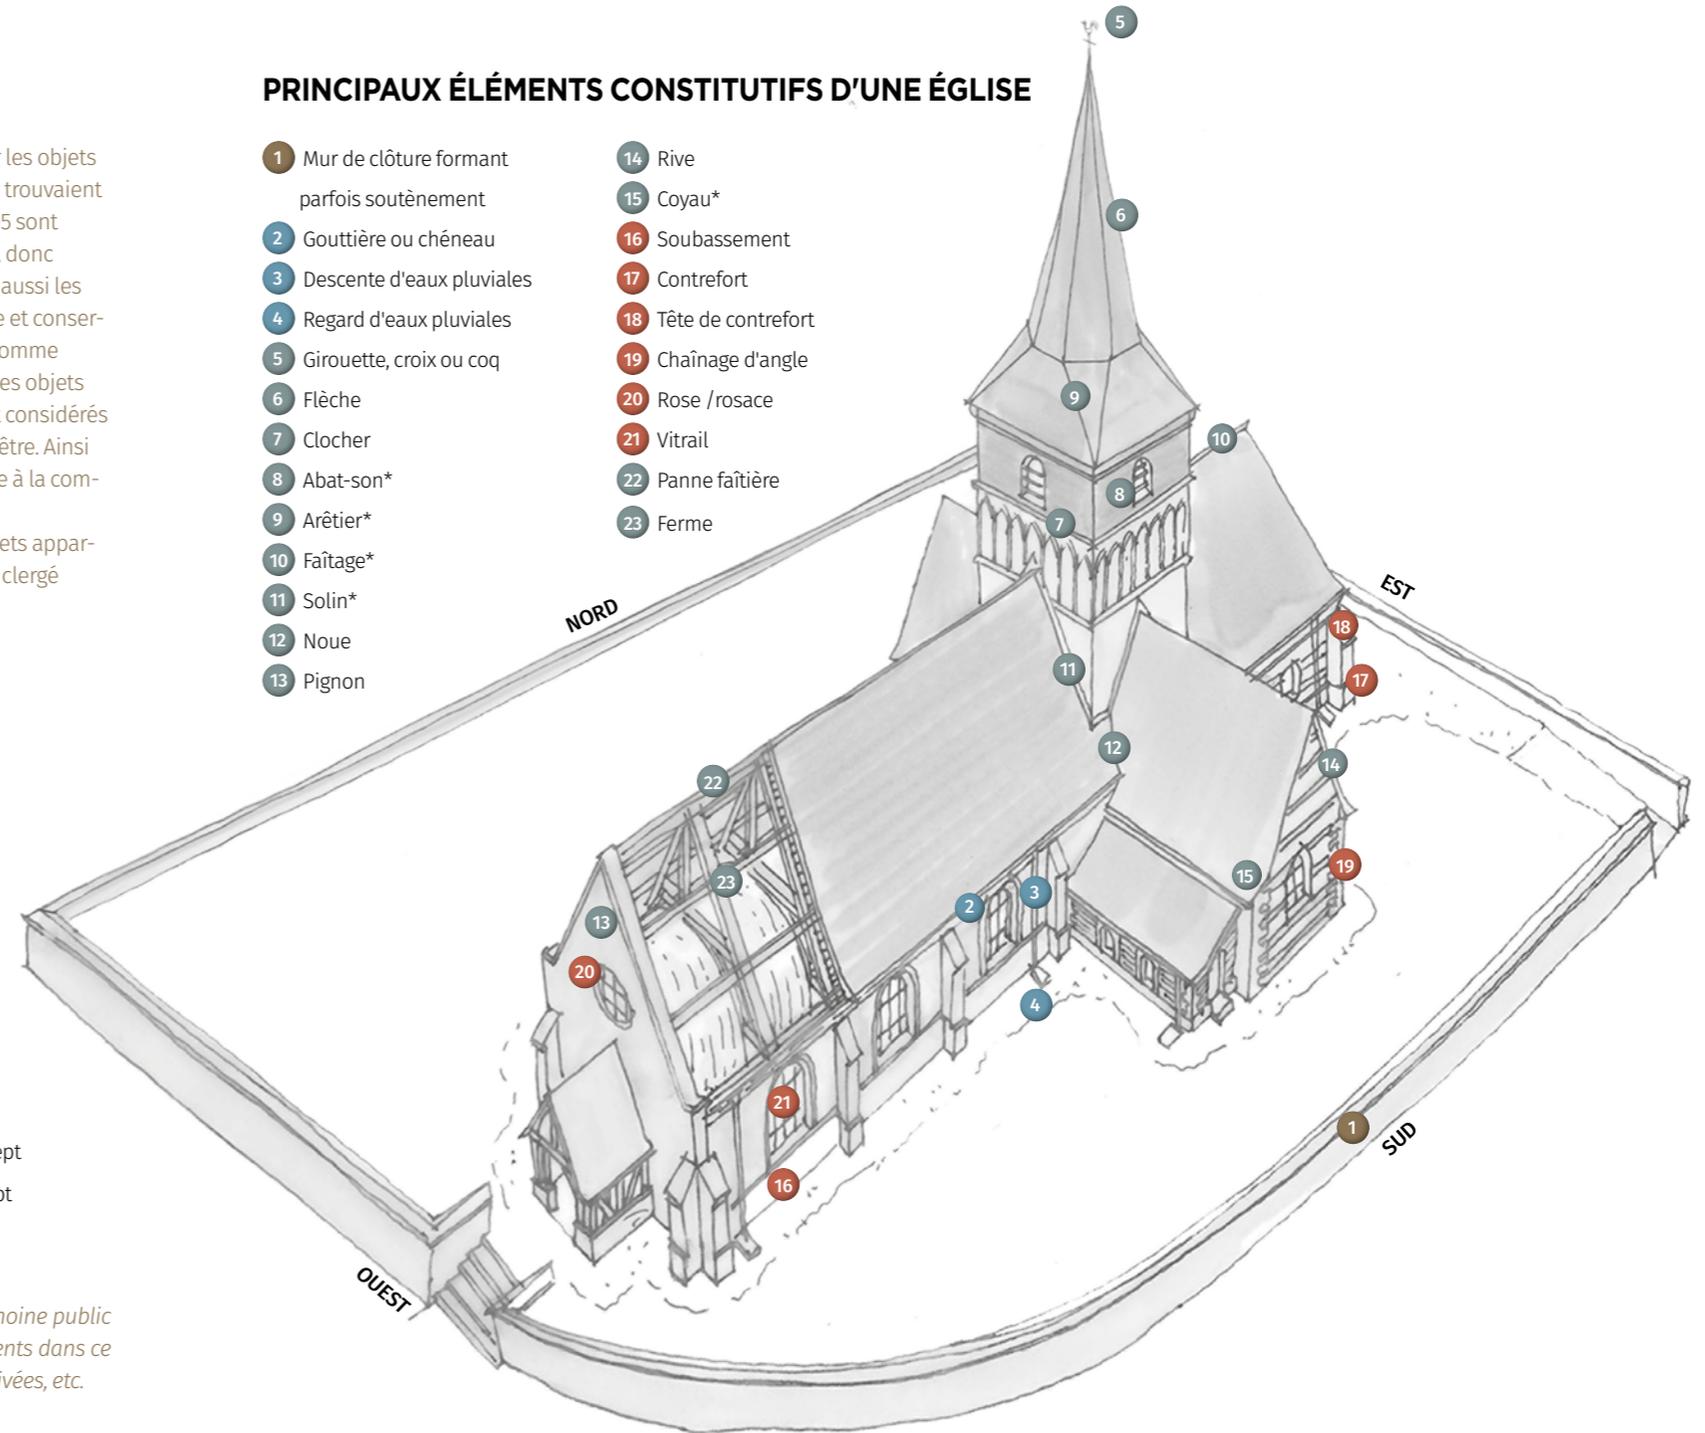
PRINCIPAUX ÉLÉMENTS CONSTITUTIFS D'UNE ÉGLISE

- | | |

| 1 Mur de clôture formant parfois soutènement | 14 Rive |
| 2 Gouttière ou chéneau | 15 Coyau* |
| 3 Descente d'eaux pluviales | 16 Soubassement |
| 4 Regard d'eaux pluviales | 17 Contrefort |
| 5 Girouette, croix ou coq | 18 Tête de contrefort |
| 6 Flèche | 19 Chaînage d'angle |
| 7 Clocher | 20 Rose / rosace |
| 8 Abat-son* | 21 Vitrail |
| 9 Arêtier* | 22 Panne faîtière |
| 10 Faîtage* | 23 Ferme |
| 11 Solin* | |
| 12 Noue | |
| 13 Pignon | |

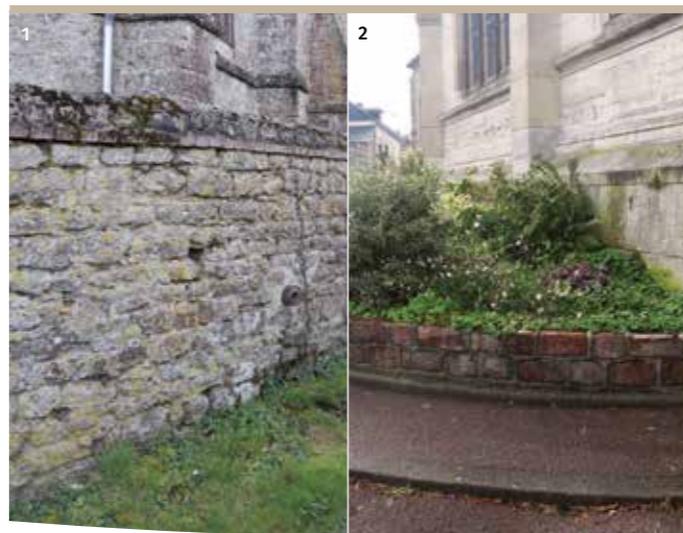
1 Joints du mur de soutènement de l'enclos paroissial creusés

2 Parterre fleuri en pied de mur, source d'humidité dans le mur

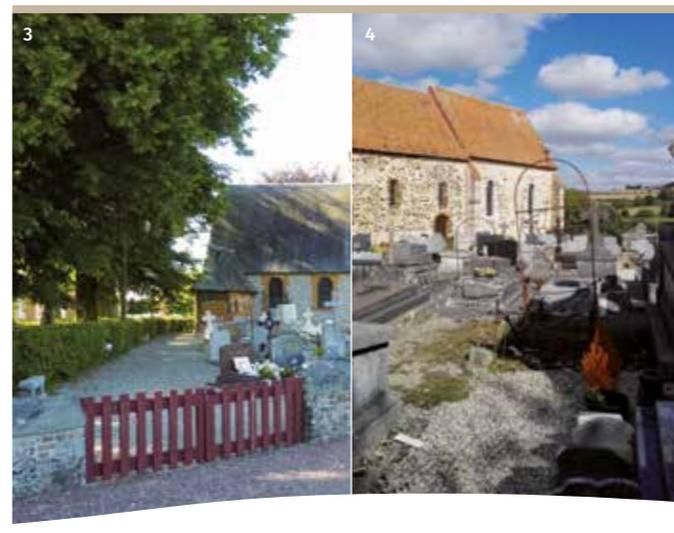
3 Branches d'arbres risquant d'endommager la toiture de l'édifice

4 Cimetière gravillonné difficile d'entretien

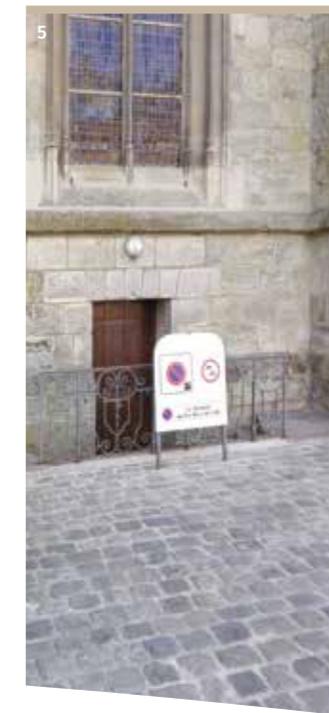
5 Signalétique mal placée, source de pollution visuelle

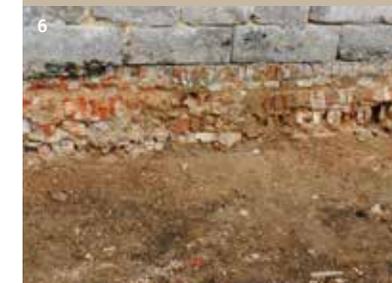
6 Travaux de mise à nu des fondations de l'édifice

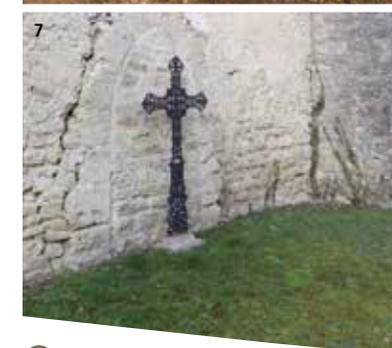
7 Croix à préserver

Les **girouettes, croix, gargouilles**, etc. sont autant d'ornements qu'il convient de surveiller. En effet, leur mauvais état peut causer leur chute au risque de provoquer des dommages à la toiture ou aux personnes. Par ailleurs, leur inclinaison est souvent révélatrice d'un problème au niveau de l'accroche ou d'un mauvais état de certaines pièces de la charpente.

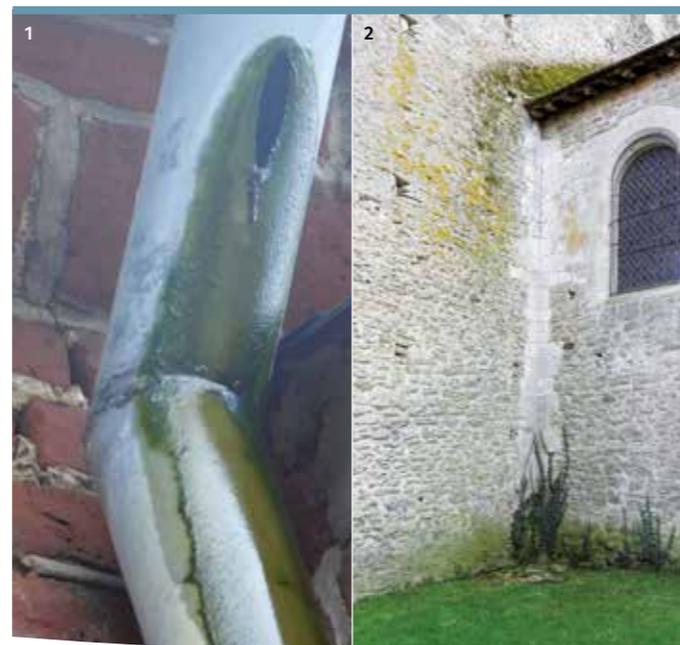
- 1 Descente d'eaux pluviales détériorée
- 2 Absence de gouttière, accumulation d'humidité en pied de mur et développement de végétation

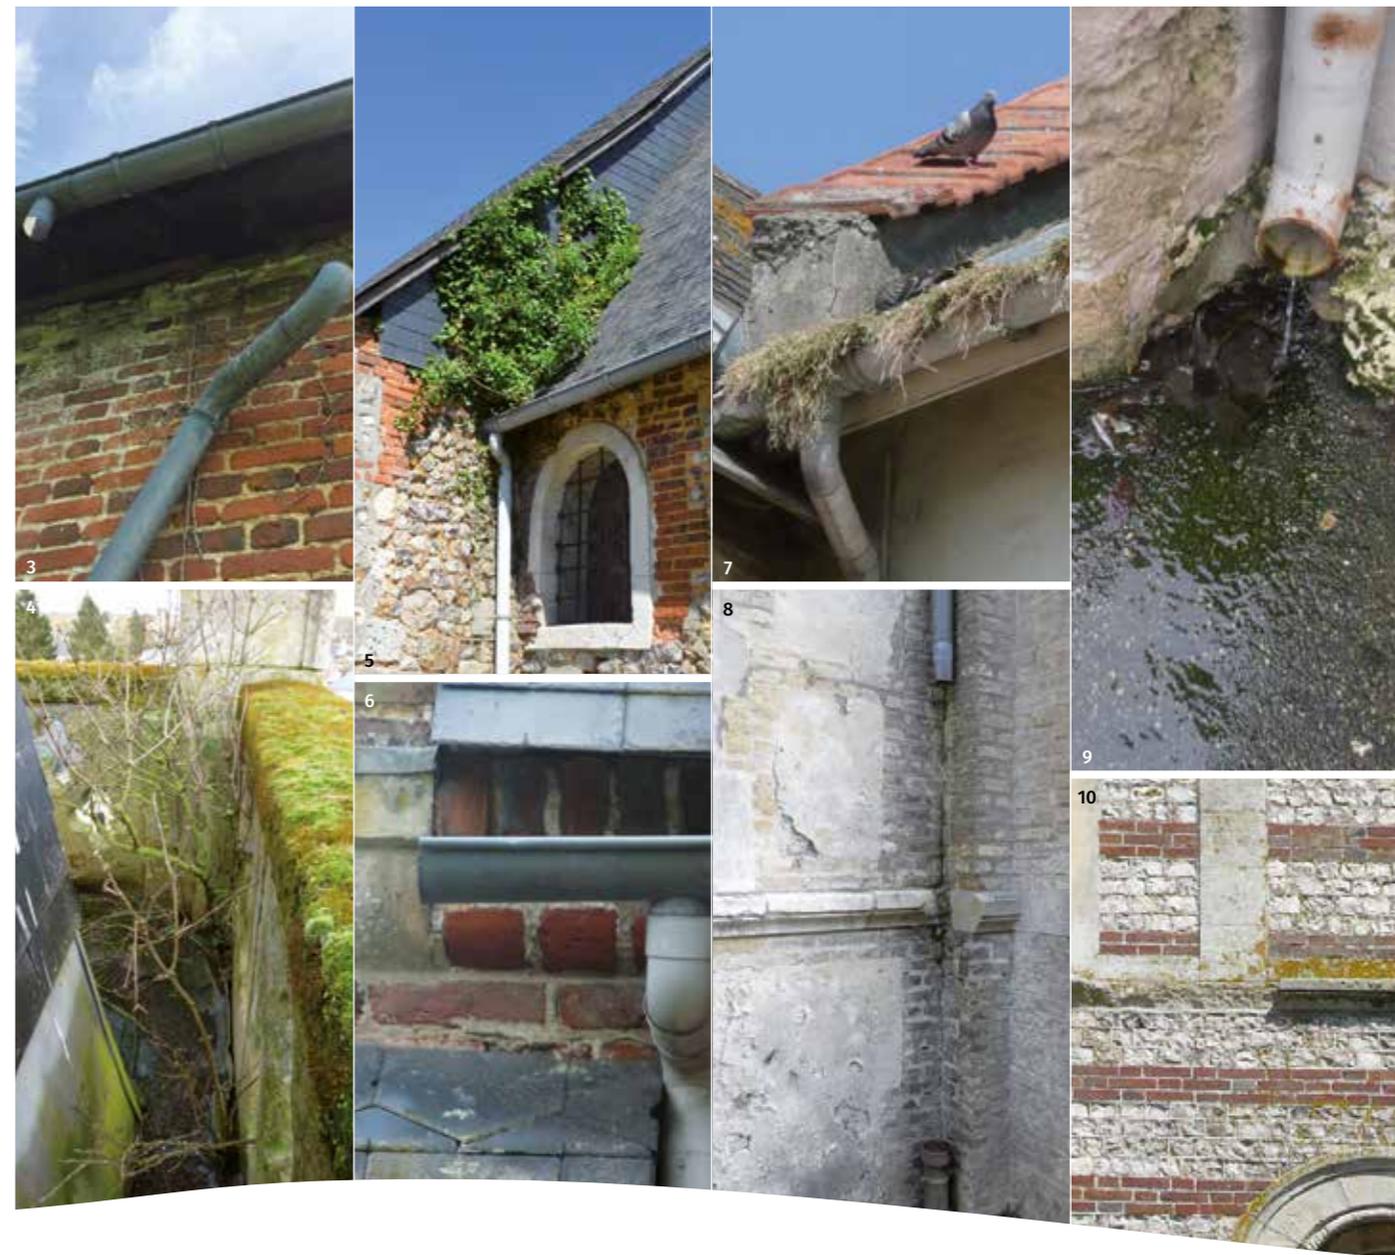
- 3 Décrochement de la descente d'eaux pluviales
- 4 Chéneau* bouché par la végétation et des débris de toitures
- 5 Gouttière bouchée par la végétation
- 6 Gouttière décrochée
- 7 Gouttière occupée
- 8 Absence de raccordement entre la descente d'eaux pluviales et le dauphin de pied de chute
- 9 Eaux rejetées trop près du pied de mur
- 10 Élément de modénature, protégeant le mur des eaux de pluie, détérioré

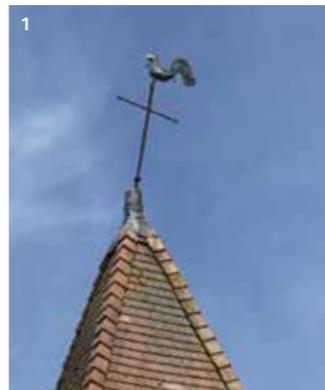
1 Inclinaison de la girouette préoccupante

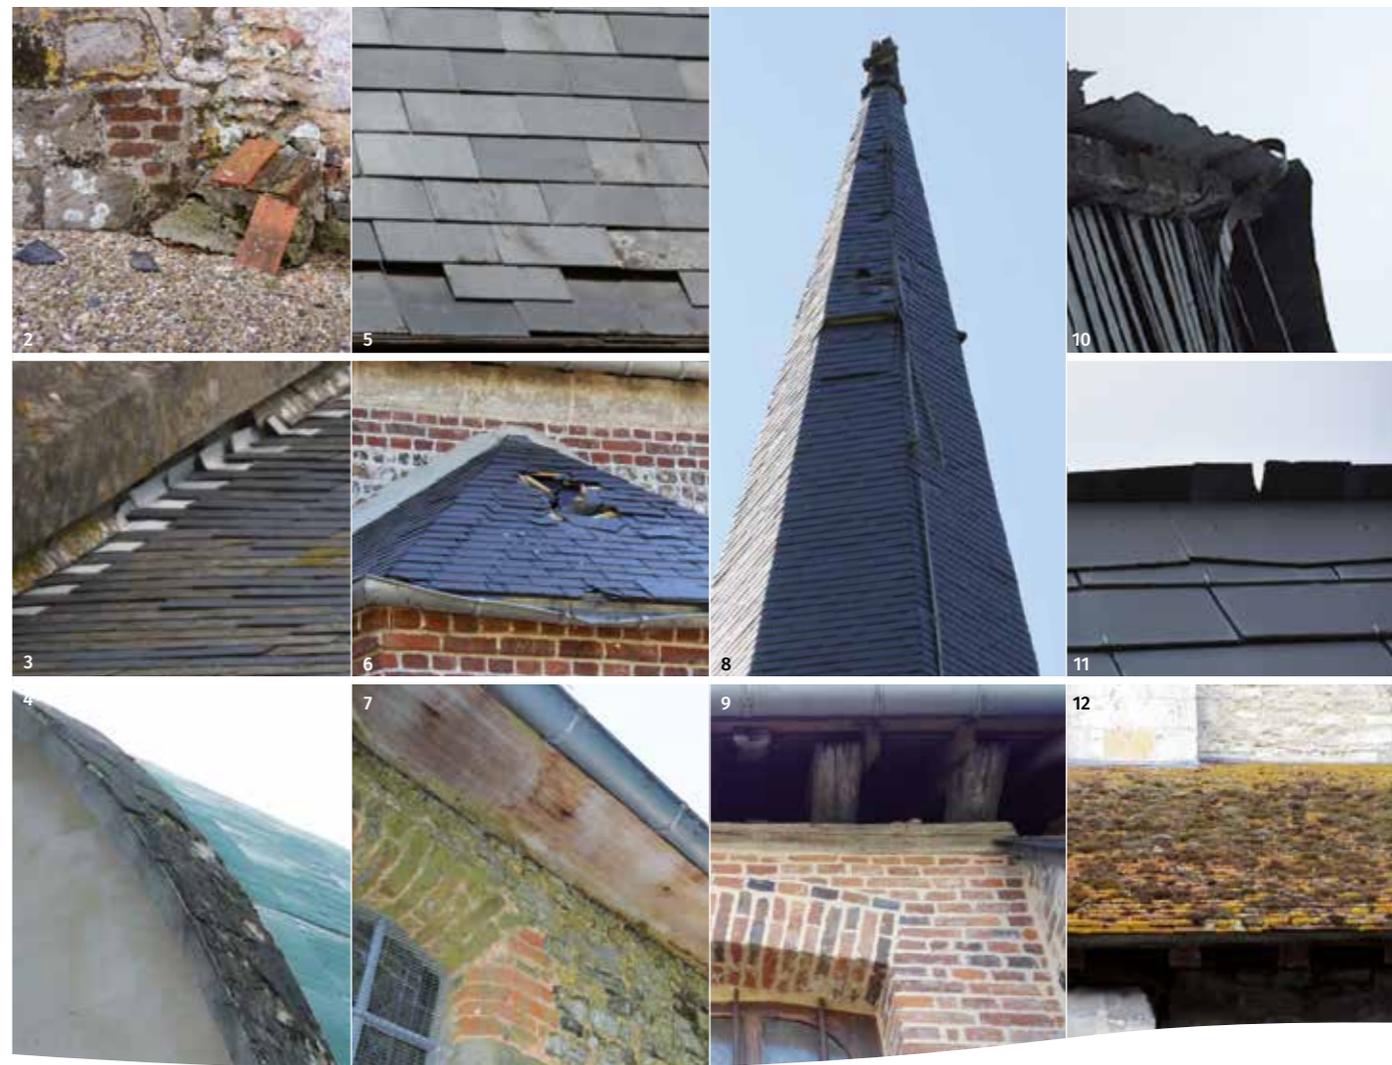
2 Débris de tuiles et d'ardoises au sol

3 Solin* détérioré

8 Ardoises manquantes, rupture de la continuité du paratonnerre, ornement de la flèche cassé

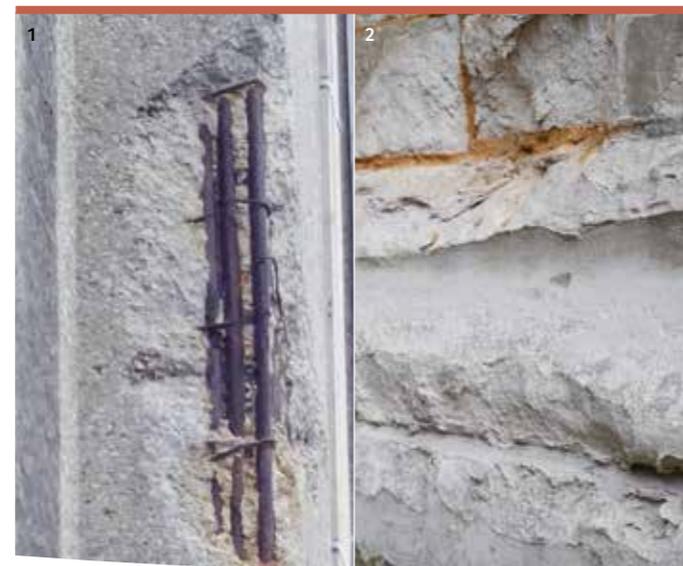
1 Épaufrure*, béton éclaté par le gonflement des fers rouillés

2 Pierres desquamées*

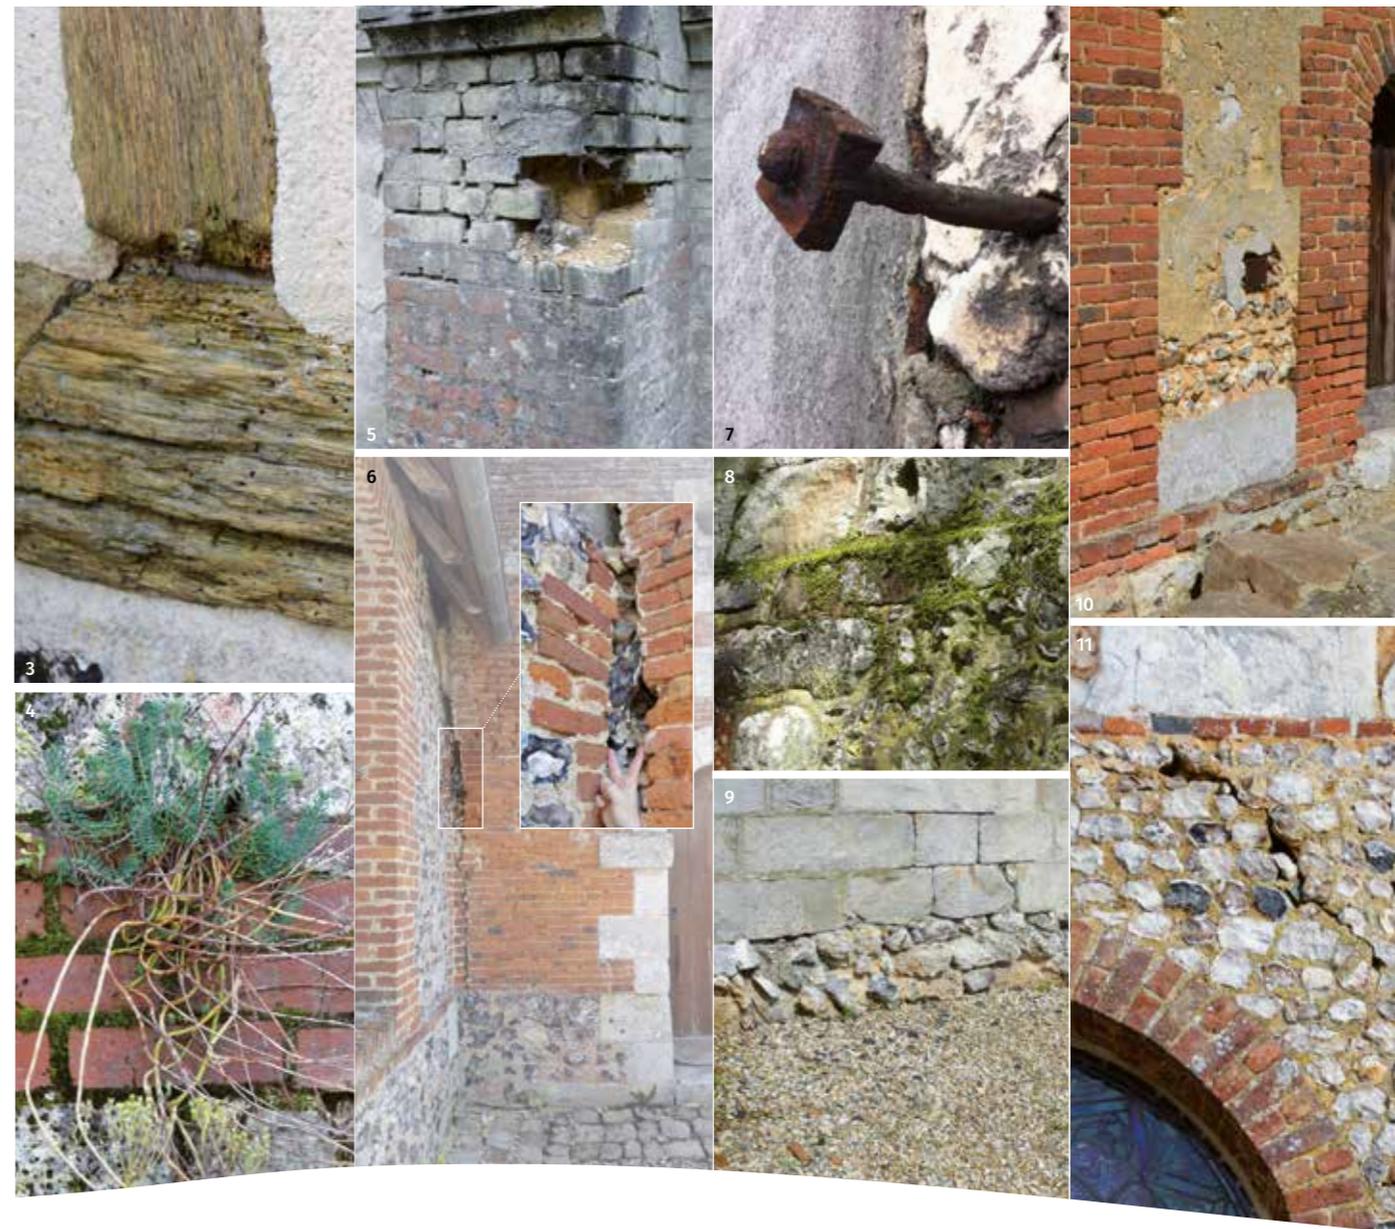
3 Assemblage de bois fragilisé

4 Végétation incrustée dans la maçonnerie

11 Fissure

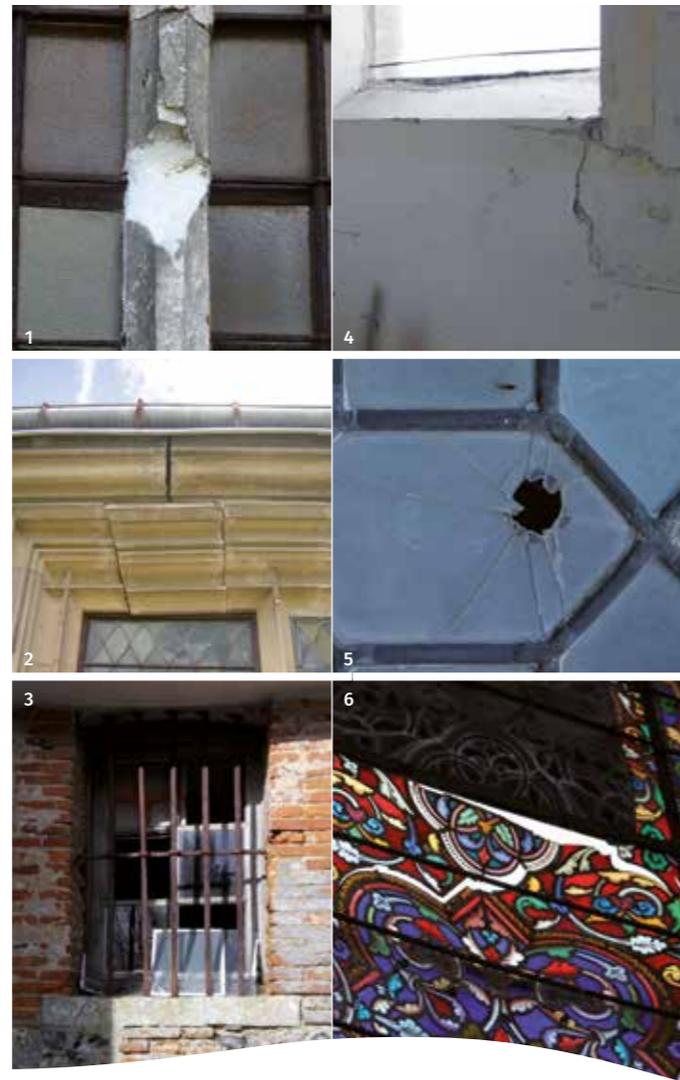
- 1 Meneau cassé, vergettes et barlotières* rouillées
- 2 Affaissement du linteau
- 3 Fenêtre vandalisée
- 4 Appui de baie fissuré par l'humidité
- 5 Vitrail détérioré par un jet de pierre
- 6 Vitrail fendu au niveau de la barlotière*

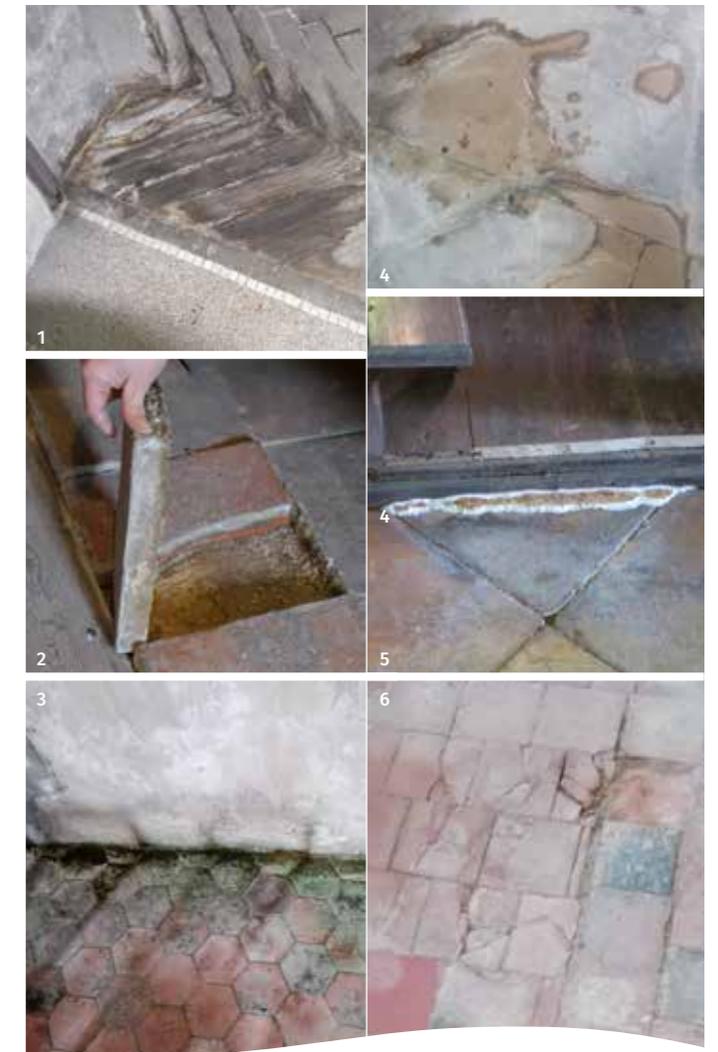
- 1 Traces d'humidité au sol, souvent signe de fuites en toiture
- 2 Tomette brisée en deux
- 3 Mousses vertes en pied du mur dues à une accumulation d'humidité dans le sol
- 4 Apparitions de taches sur le dallage
- 5 Développement de champignons lignivores* entre les bancs, posés sur terre battue, et le dallage
- 6 Tomettes détériorées

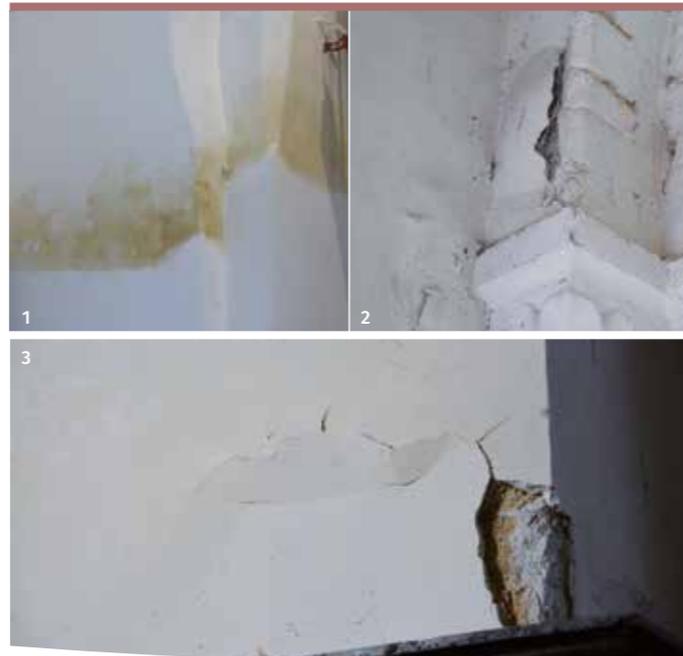
1 Tâches d'humidité apparaissant au-dessus de l'enduit ciment

2 Décollement de l'enduit
3 Fissuration et décollement de l'enduit

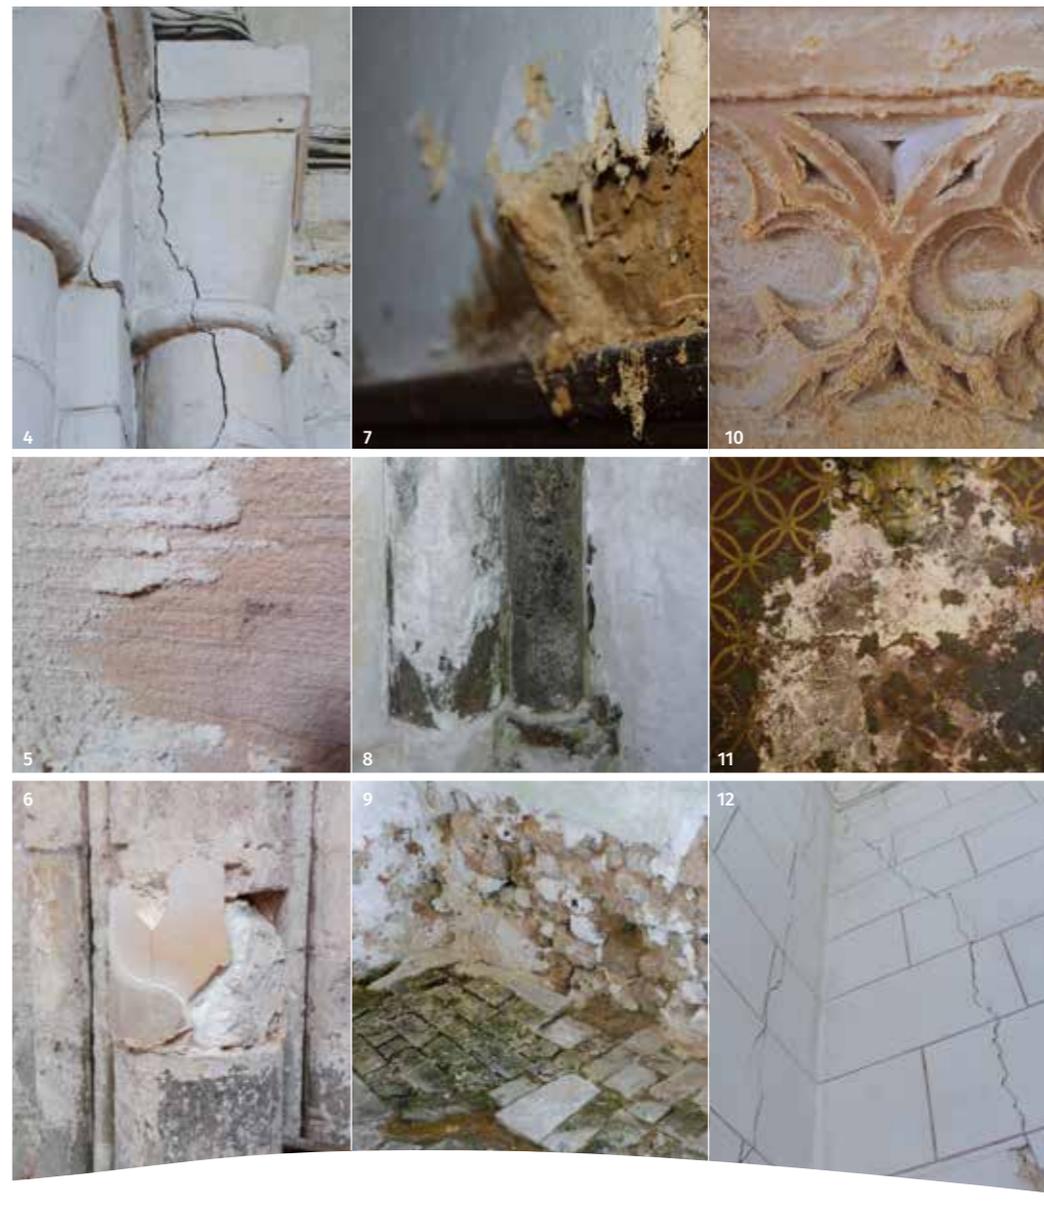
4 Colonne fissurée
5 Cristallisation de la pierre tendre par le sel
6 Mur détérioré par la présence d'un enduit ciment aujourd'hui piqué*

7 Enduit plâtre et lattis* détériorés par l'humidité
8 Apparition de mousses sur la pierre tendre
9 Mur détérioré par la présence d'un enduit ciment aujourd'hui piqué*

10 Pierre du mur desquamée*
11 Polychromie* du mur détériorée
12 Enduit plâtre fissuré signe d'une fissuration du mur

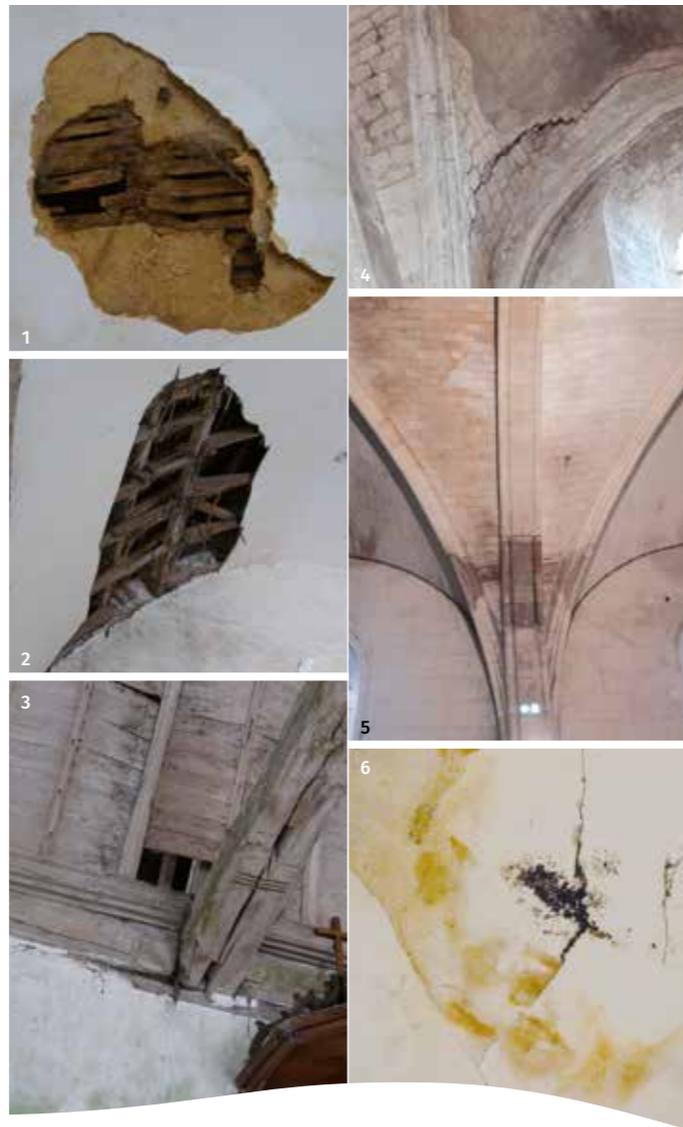
- 1 Enduit plâtre de la voûte décollé
- 2 Voûtement en plâtre effondré, lattis* arraché
- 3 Pièces de bois (merrains) de la voûte lambrissée lacunaires et détériorées
- 4 Voûtain* fissuré
- 5 Humidité au niveau des reins de la voûte.
- 6 Fissures, auréoles, traces d'infiltration/d'humidité

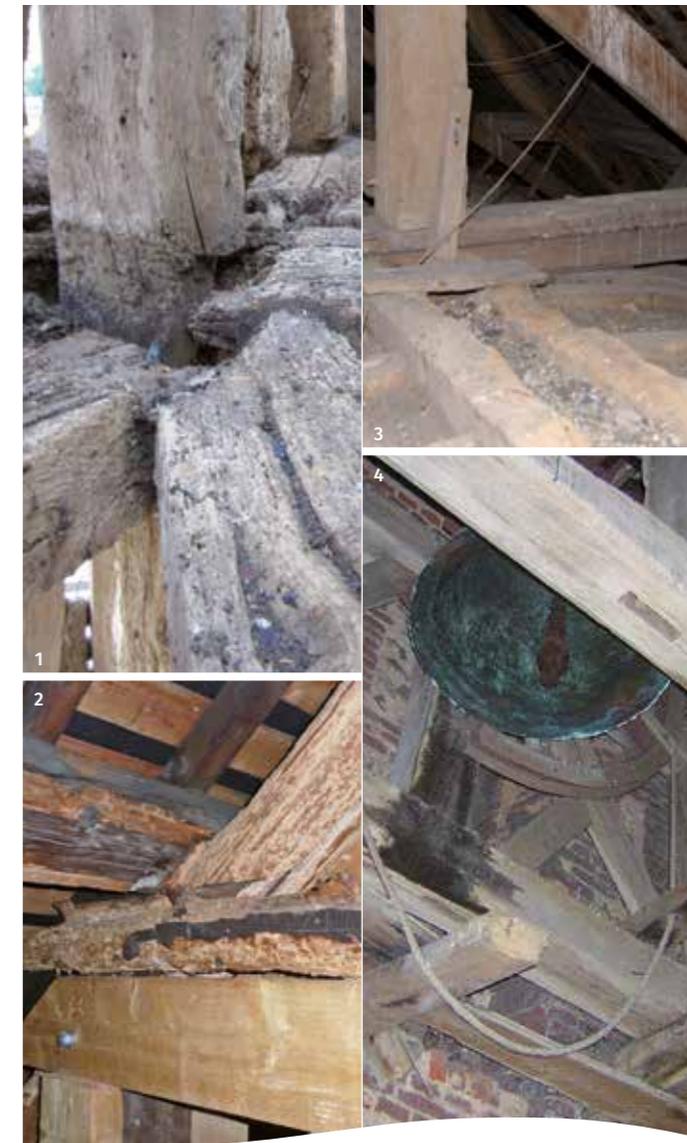
- 1 Bois de charpente du clocher détérioré, parties manquantes
- 2 Bois de charpente dégradé par des insectes xylophages*
- 3 Déjections de pigeons
- 4 Bois de charpente lacunaire, traces d'humidité sur les bois

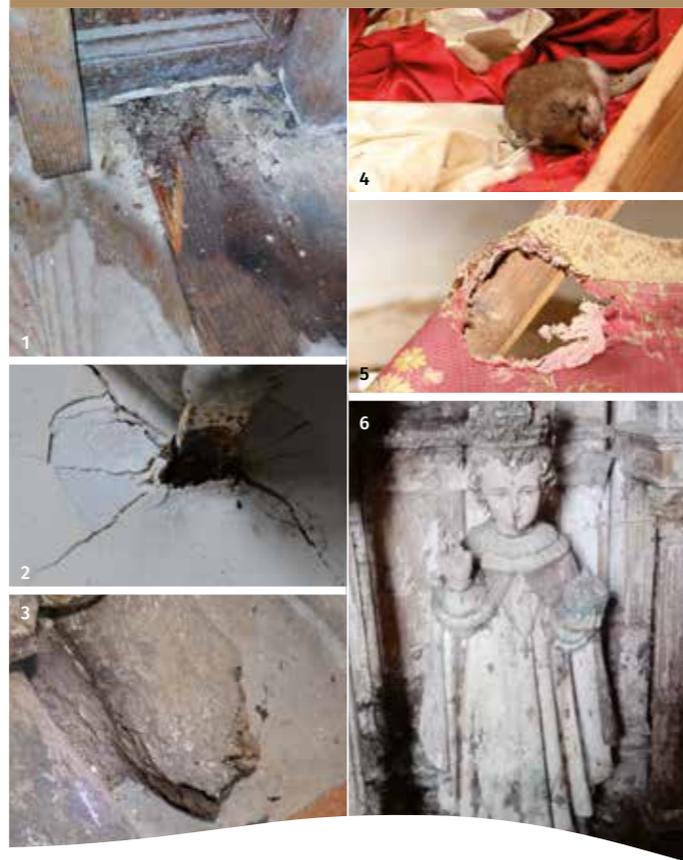
- 1 Boiseries détériorées
- 2 Plâtre fissuré autour de la fixation du socle d'une statue
- 3 Sculpture bois atteinte par les insectes
- 4 Rongeur dans un chasublier
- 5 Chasuble rongée par des souris
- 6 Œuvre détériorée par des fientes

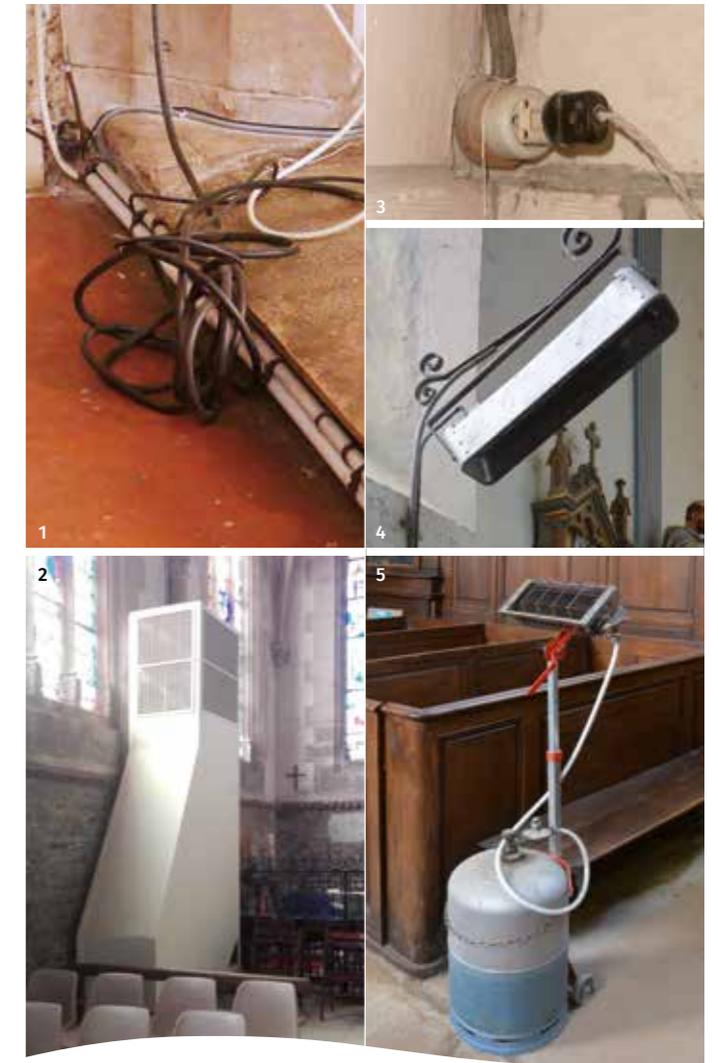
- 1 Installation électrique approximative et dangereuse
- 2 Chauffage gaz, risque de condensation
- 3 Réseau électrique obsolète et dangereux
- 4 Chauffage électrique vétuste
- 5 Le gaz nuit à la conservation des objets. Les bouteilles portatives sont interdites par la réglementation des E.R.P

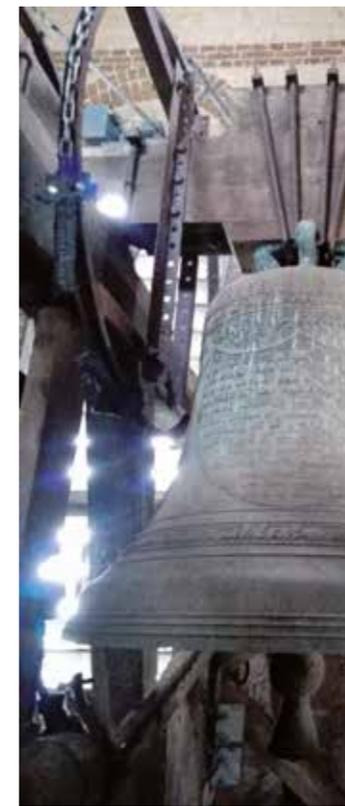
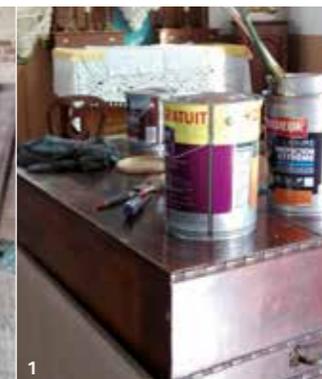
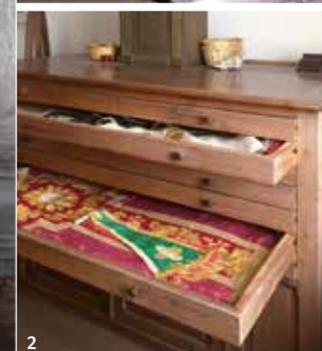
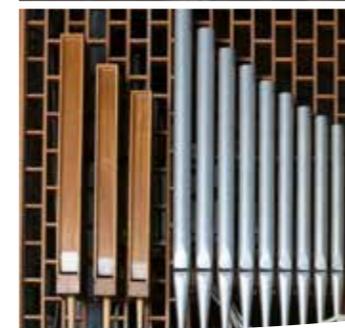
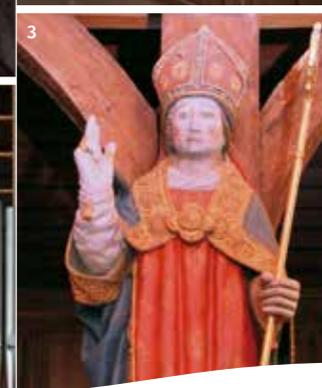
- 1 Nettoyer et revernir ou cirer les bancs régulièrement.
- 2 Ouvrir les tiroirs, aérer les bannières et ornements régulièrement.
- 3 En aucun cas il ne faut toucher aux statues.

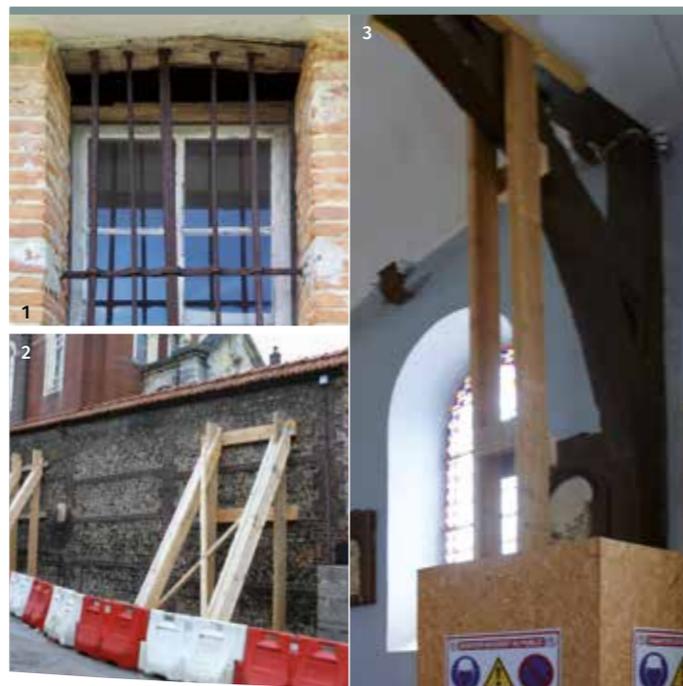
1 Vitrage cassé temporairement obstrué en attendant réparation

2 Mur de soutènement* étayé

3 Ferme étayée et mise en sécurité dans l'attente des travaux

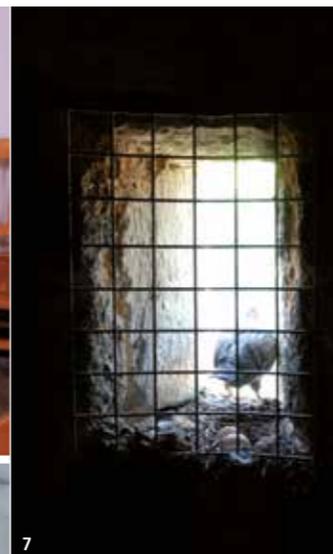
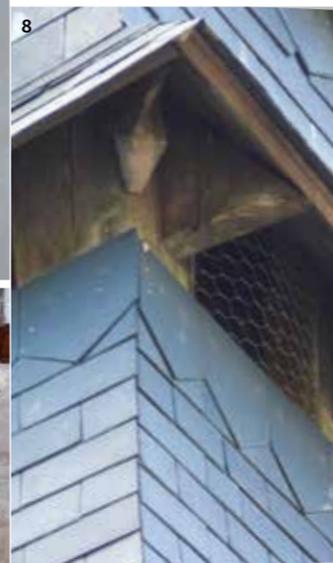
7 Pose de grilles pour empêcher les volatiles d'entrer dans l'édifice

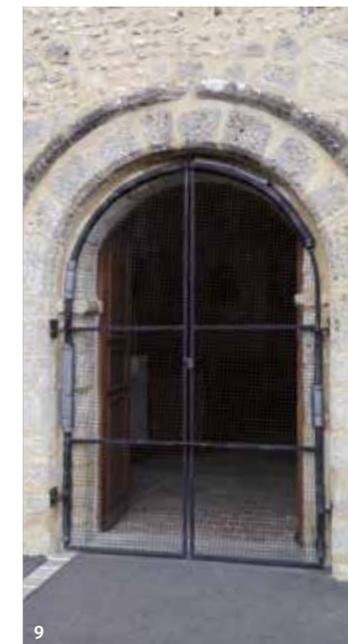
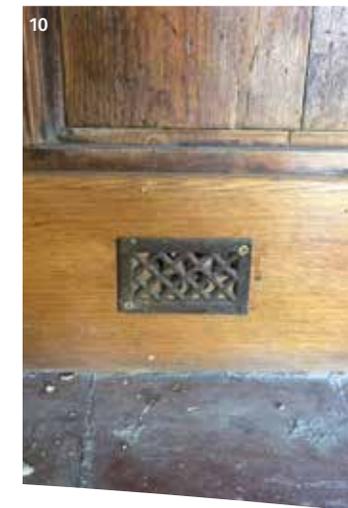
9 Mise en place d'une grille métallique sur le portail Ouest de l'édifice

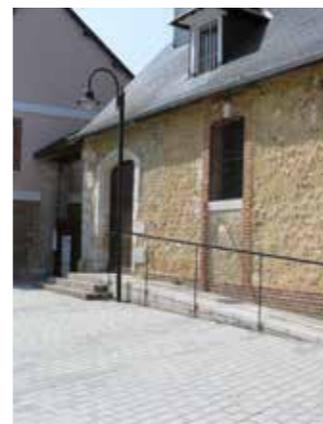
Rampe d'accès à Roncherolles-sur-le-Vivier, François Mirc architecte du patrimoine

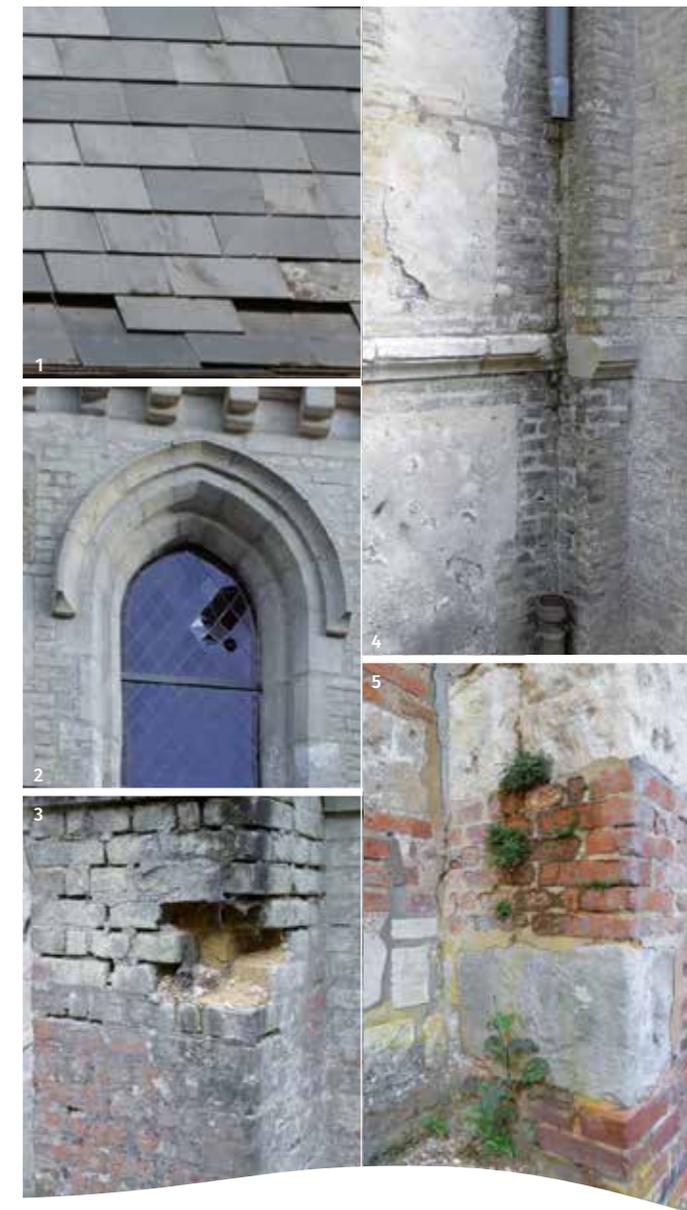
- 1 Ardoises manquantes à remplacer
- 2 Vitres cassées du vitrail à remplacer (silicone proscrit)
- 3 Briques à resceller avec mortier adapté
- 4 Jonction de descente d'eaux pluviales à refaire
- 5 Végétation naissante à arracher

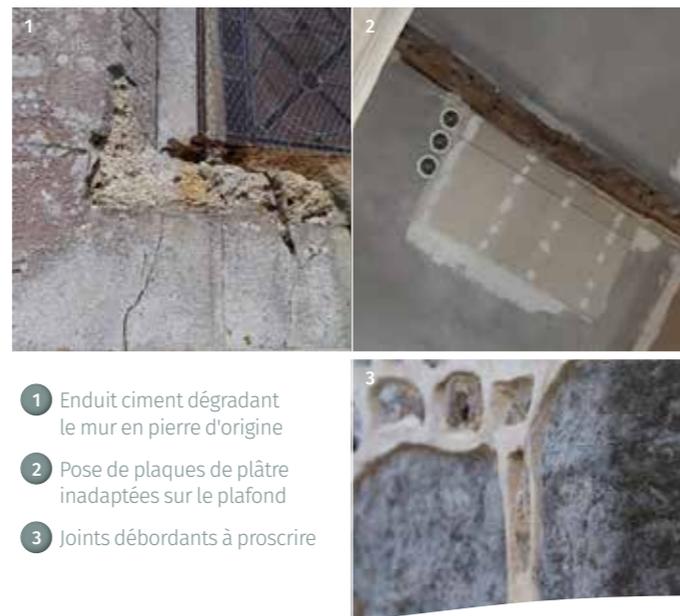
- 1 Enduit ciment dégradant le mur en pierre d'origine
- 2 Pose de plaques de plâtre inadaptées sur le plafond
- 3 Joints débordants à proscrire

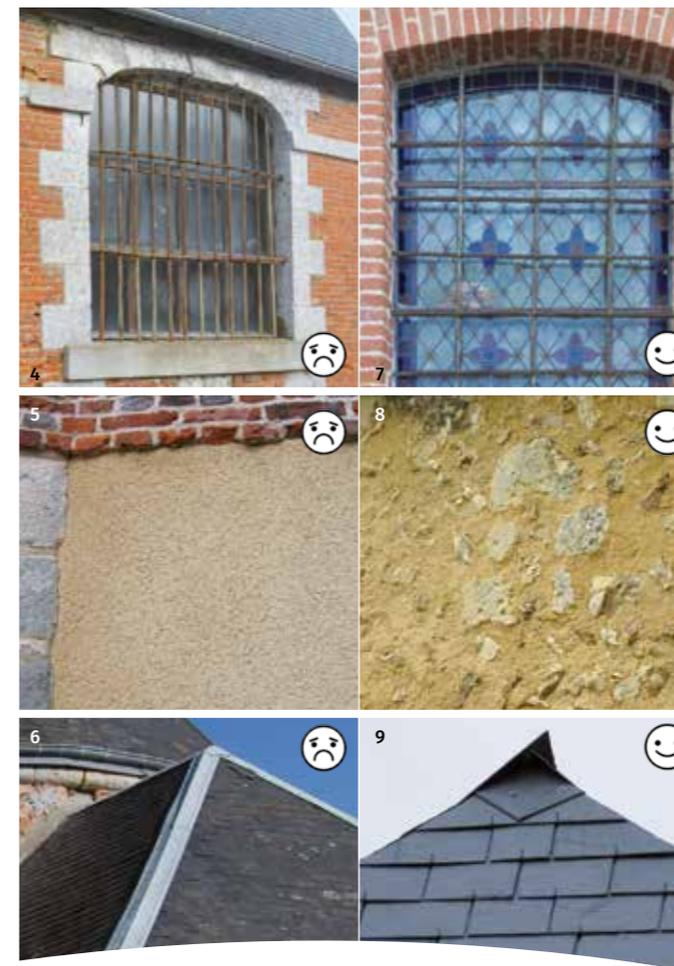
- 4 Remplacement d'un vitrail par un vitrage simple
- 5 Enduit gratté au lieu d'un enduit traditionnel
- 6 Faîtage* et arêtier* réalisés en zinc au lieu d'ardoises
- 7 Restauration respectueuse d'un vitrail
- 8 Ravalement traditionnel de la façade
- 9 Réfection de toiture avec faîtage en lignolet* et arêtier* en ardoise

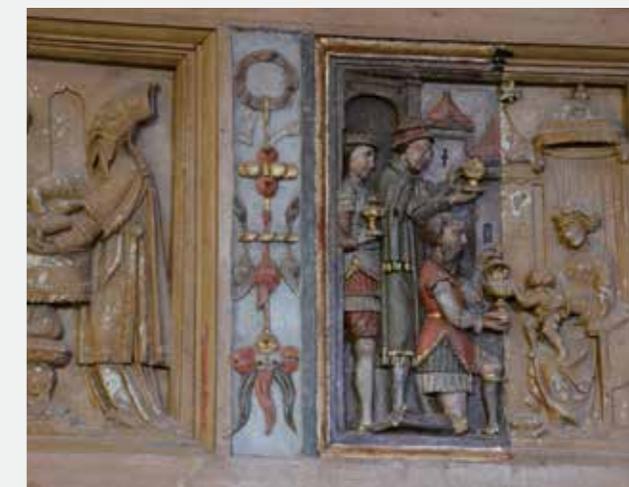
Polychromie originelle altérée par l'application inappropriée et arbitraire d'une peinture brune*

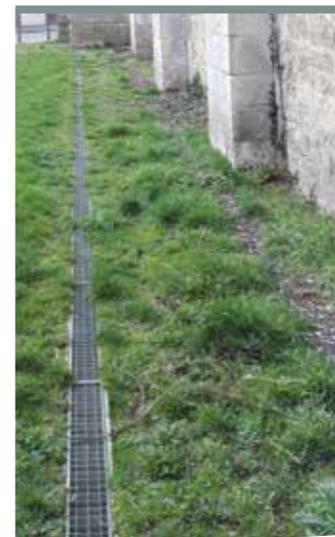
1 L'absence de gouttière doit être palliée par la mise en place d'une rigole/caniveau au niveau du sol.

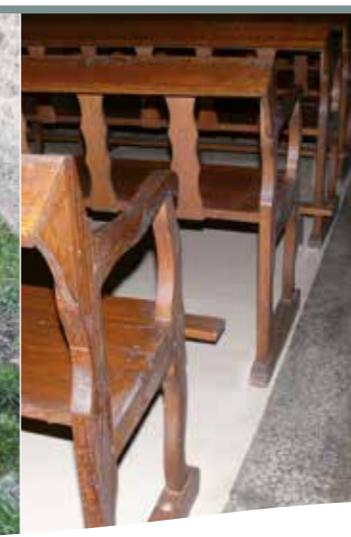
2 Création d'une dalle béton de chaux sous les bancs en bois, à l'origine en contact direct avec la terre battue

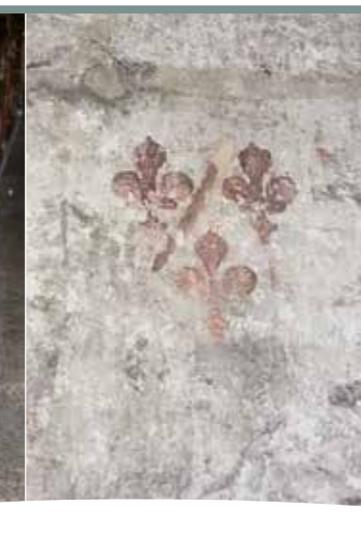
3 Préservation des traces de polychromie*

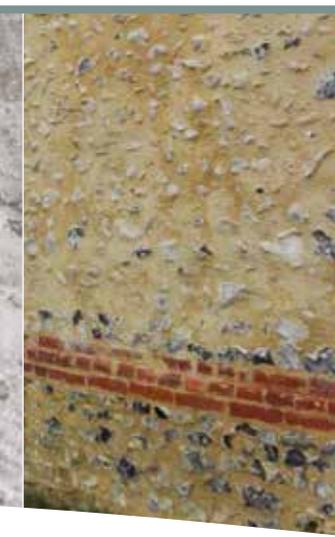
4 Réfection de façade respectueuse de l'état originel de l'édifice

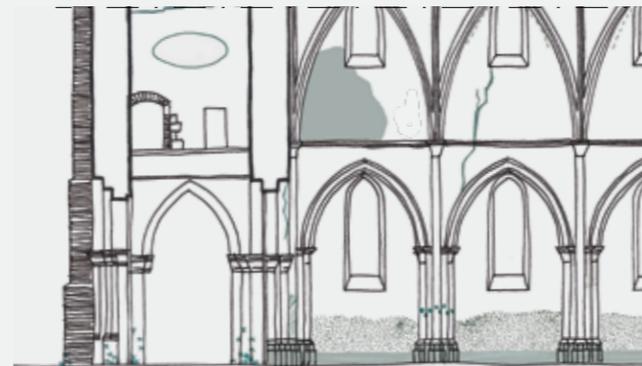
- Mur gonflé
- Enduit ciment
- ☼ Concentration d'humidité
- Fissure
- ☼ Concentration de sel
- Pierre fissurée, altérée
- ☼ Végétation

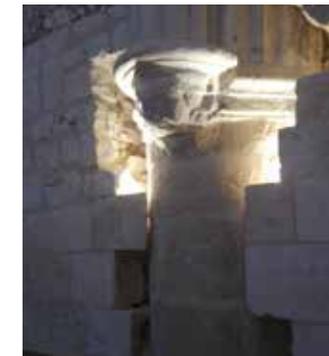
Mise en lumière des sculptures découvertes au cours des travaux de restauration de l'église de Neuville-Ferrières, Gilles Thorel architecte.
