ÉDIFICES CULTUELS

GUIDE D'ENTRETIEN

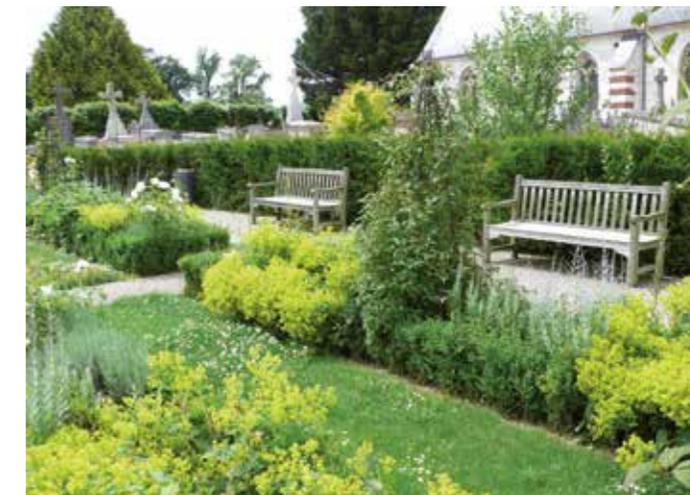
Aménagement des abords de l'église de Saint-Jean-de-la-Neuville, Samuel Craquelin architecte paysagiste.
